**ПАСПОРТ ДОСТУПНОСТИ
объекта социальной инфраструктуры (ОСИ)**

Муниципальное бюджетное общеобразовательное
учреждение средняя школа № 9.
г.Сургут, ул. Крылова 36/2

ПАСПОРТ ДОСТУПНОСТИ № 02
объекта социальной инфраструктуры (ОСИ)
Муниципальное бюджетное общеобразовательное учреждение
средняя школа №9, ул. Крылова 36/2.

**АКТ ОБСЛЕДОВАНИЯ
объекта социальной инфраструктуры
К ПАСПОРТУ ДОСТУПНОСТИ ОСИ № 02**

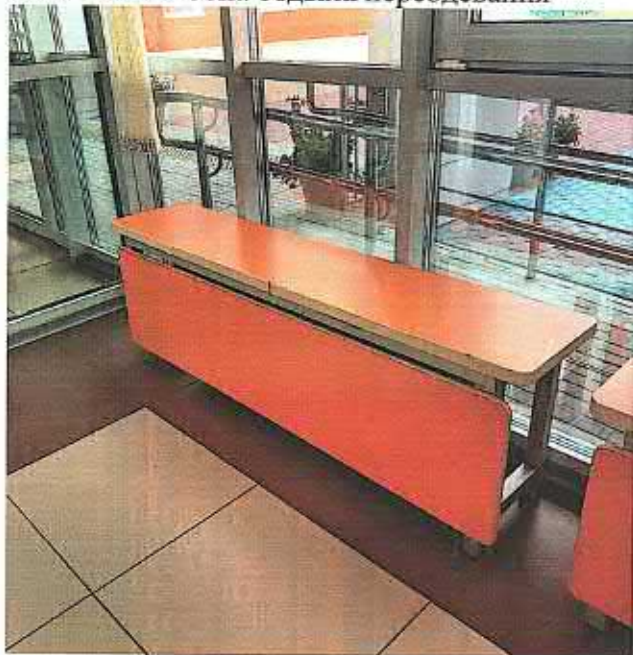
ФОТО № 25 Зона отдыха/переодевания

3.1	Коридор (вестибюль, зона ожидания, галерея, балкон).	Есть	9	24-31	<p>Ширина рамки металлодетектора 0,8м.; турникета – 0,57м.</p> <p>Отсутствует маркировка, предупреждающая людей со стимуляторами сердечной деятельности о запрете движения и информационным указателем о пути следования к ближайшему доступному для данной категории посетителей проходу.</p> <p>Отсутствуют в вестибюле звуковые информаторы, которыми могут пользоваться посетители с недостатками зрения и текстотофонов для посетителей с дефектами слуха.</p> <p>Высота установки мнемосхем 1,03м.</p>	К Все	<p>При наличии контроля на входе следует применять контрольно-пропускные устройства и турникеты шириной в свету не менее 0,95 м, приспособленные для пропуска инвалидов на креслах-колясках. Установить знак.</p> <p>Установить звуковые информаторы, которыми могут пользоваться посетители с недостатками зрения и текстотофонов для посетителей с дефектами слуха.</p> <p>Установить мнемосхемы на высоте от 1,2 до 1,6м. от пола.</p>	<p>Текущий ремонт.</p> <p>Индивидуальное решение с ТСР.</p>

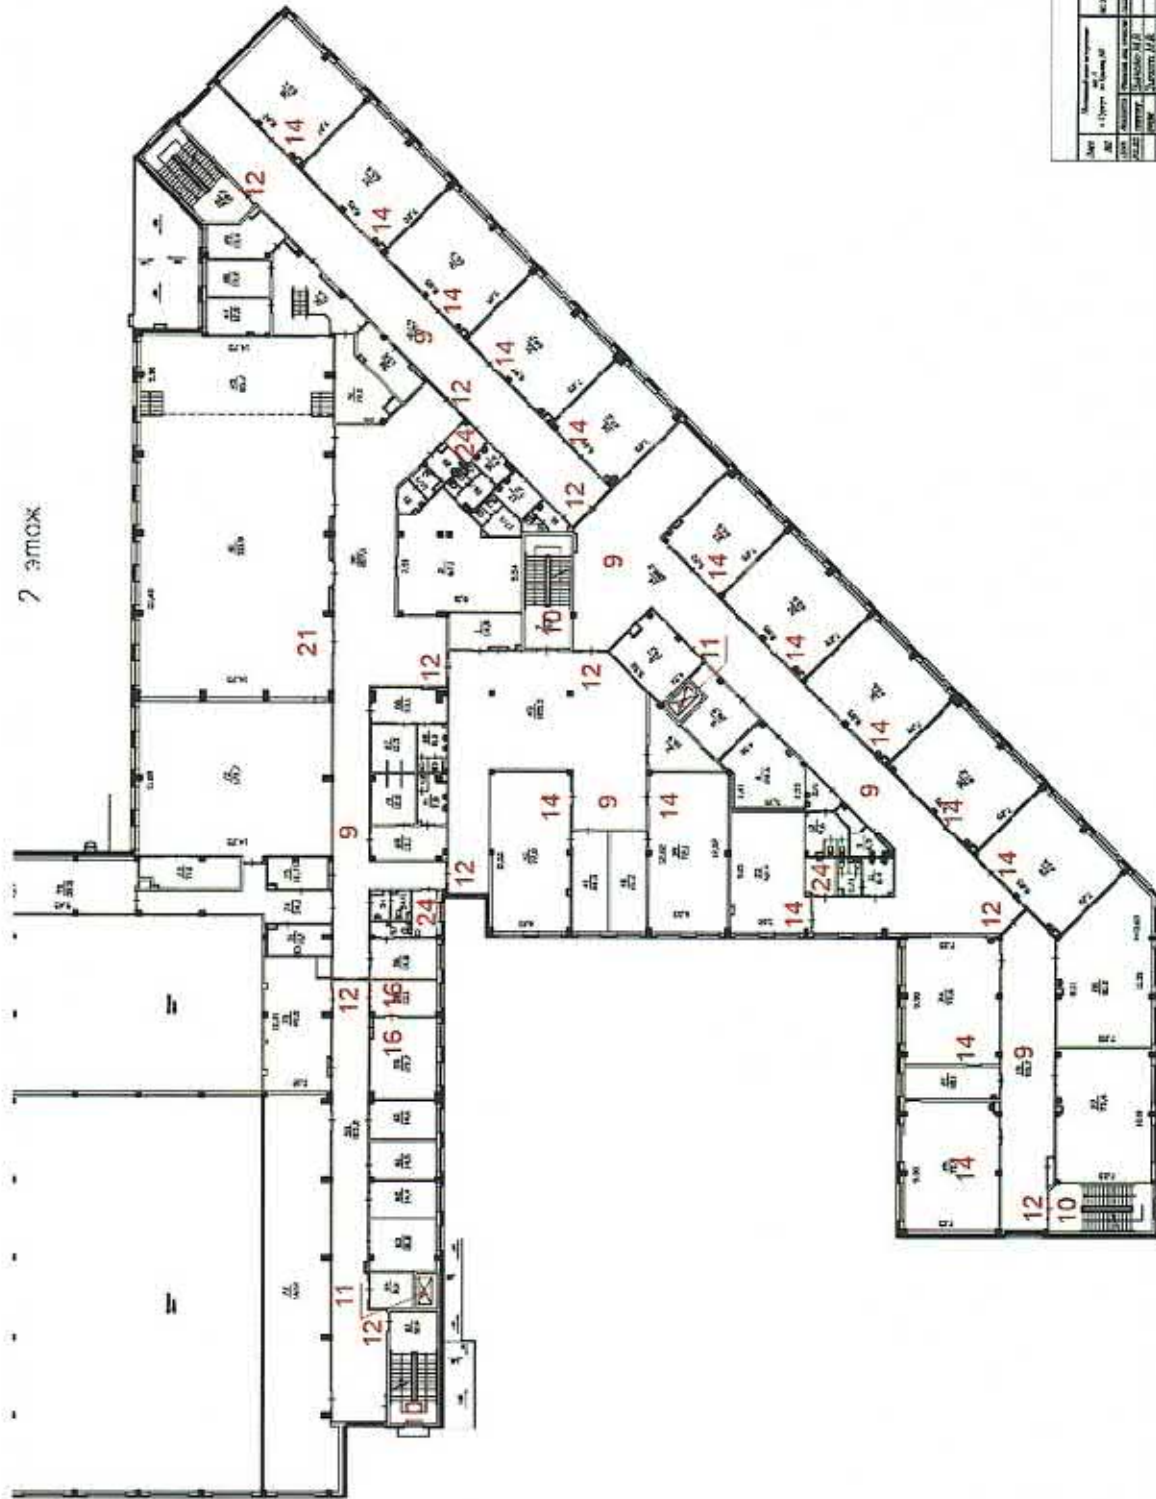
Муниципальное бюджетное общеобразовательное учреждение
средняя школа №9, ул. Крылова 36/2. (2 этаж)

- 9 – Холл, коридор
- 10 – Лестница внутри здания
- 11 – Лифт
- 12 – Двери внутри здания
- 14 – Учебные кабинеты
- 16 – Приемная
- 21 – Актовый зал
- 24 – Санузел для МГН
